| Eiendom: | | | | | | Icopal – OBOS Nye Hjem AS | | | | | |
| Prosjekttittel: | | | | | | Geo- og miljøteknisk grunnundersøkelse | | | | | |
| Tittel: | | | | | | EDD studie for Icopal Vest | | | | | |

## Sammendrag

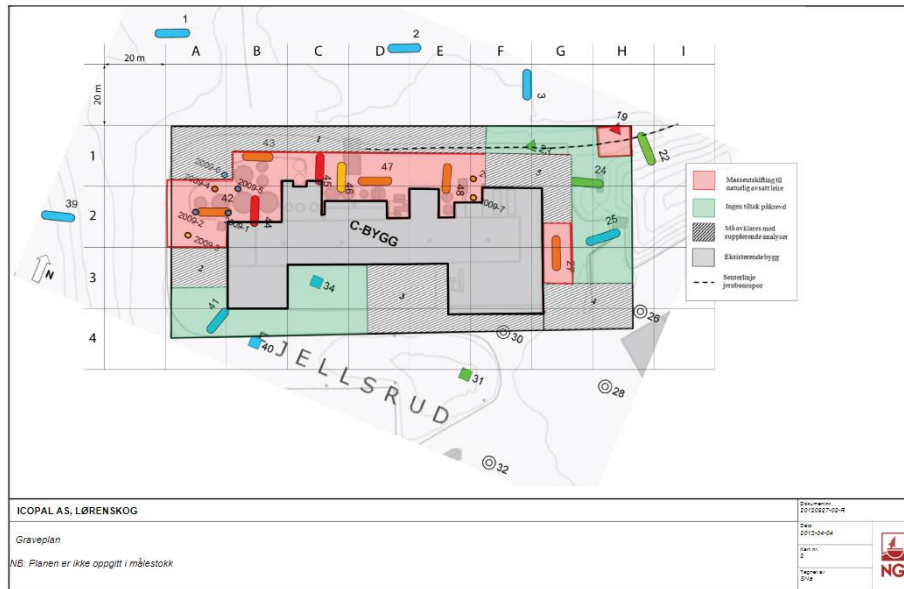
Figur 3 Graveplan.

På Figur 3 er områder som må masseutskiftes angitt med rød skravur, områder hvor det er behov for avgrensning og supplerende prøvetaking er angitt med svart/hvit skravur, og områder som anses å tilfredsstille tilstandsklasse 2 er angitt med grønn skravur.

Masser i tilstandsklasse 3-5 skal ikke bli liggende i toppjord og skal leveres godkjent mottak for forurenset jord.

Etter utgraving av områdene markert med rød skravur på figur 1, skal kantene av gravegropa prøvetas (kantkontroll). Dette gjøres for å verifisere at alle masser med forurensningsnivå over tilstandsklasse 2 er fjernet. På bakgrunn av kantkontrollen avgjøres håndtering av de skraverte områdene merket 1, 2, 5 og delvis 4 på figur 1.

Forurensede masser skal fjernes ned til naturlig avsatt leire. Øverste 5-10 cm av naturlig avsatt leire anses også som forurensset og skal skrapes av. Ellers anses naturlig avsatt leire som rene masser og det er derfor ikke nødvendig å utføre prøvetaking av gjenværende masser i bunnen av gravegropa.

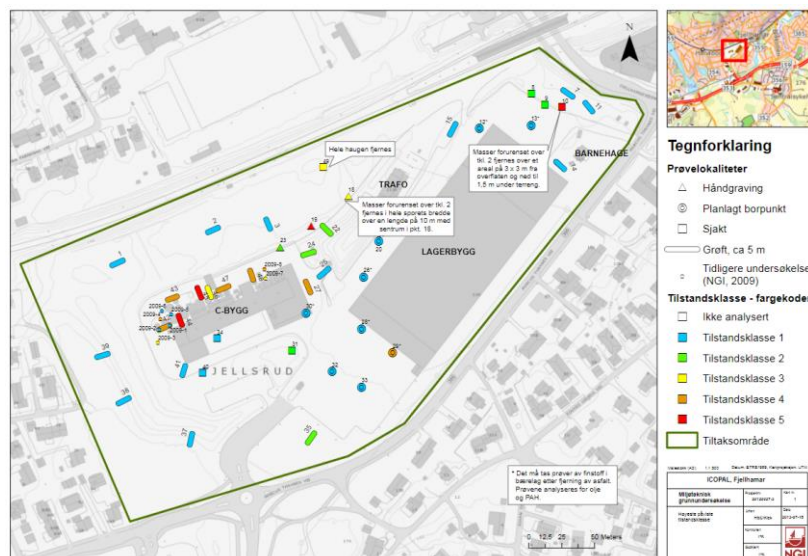
Figur 4 Graveplan.

Det er påvist forurensning tilsvarende tilstandsklasse 5 mhp. bly og tilstandsklasse 4 med hensyn på sink og kobber i masser ned til 1,5 m under terreng. Det er observert rivningsavfall og fundamenter i punktet.

Det er påvist forurensning av kobber og nikkel tilsvarende tilstandsklasse 3 i finstoff i pukk i tidligere jernbanespor.

Prøven er tatt i en haug på ca. 30 m<sup>3</sup>. Det er påvist forurensning av PAH og olje tilsvarende tilstandsklasse 3 i haugen.

Det skal fjernes masser ned til 10 cm under nivå for naturlig avsatt leire over et areal på ca. 3 m x 3 m med sentrum i punkt 10. Dersom det fortsatt observeres bygningsavfall i kantene på gropen skal det i samarbeid med miljøteknisk konsulent avgjøres om det må fjernes mer masse. Massene skal leveres godkjent mottak. Avfall skal sorteres ut og håndteres separat. Etter utgraving skal kanter prøvetas for å dokumentere at gjenværende masser tilfredsstiller tilstandsklasse 2 i øverste meter og tilstandsklasse 3 dypere enn 1 m.

Det skal fjernes masser ned til 10 cm under nivå for naturlig avsatt leire i hele sporets bredde i en lengde på 10 m med sentrum i punkt 18. Massene skal leveres godkjent mottak eller kan gjenbrukes i dypereliggende jord innenfor tiltaksområdet. Dersom finstoffet siktes ut kan pukk uten belegg håndteres fritt. Etter utgraving skal kanter i hver ende av sporets lengderetning prøvetas for å dokumentere at gjenværende masser tilfredsstiller krav for arealbruk bolig.

Hele haugen og øverste 10 cm av underliggende masser skal fjernes. Massene skal leveres godkjent mottak eller kan gjenbrukes i dypereliggende jord innenfor tiltaksområdet. Etter utgraving skal det tas en blandeprøve av underliggende jord for å dokumentere at gjenværende masser tilfredsstiller krav til arealbruk bolig.

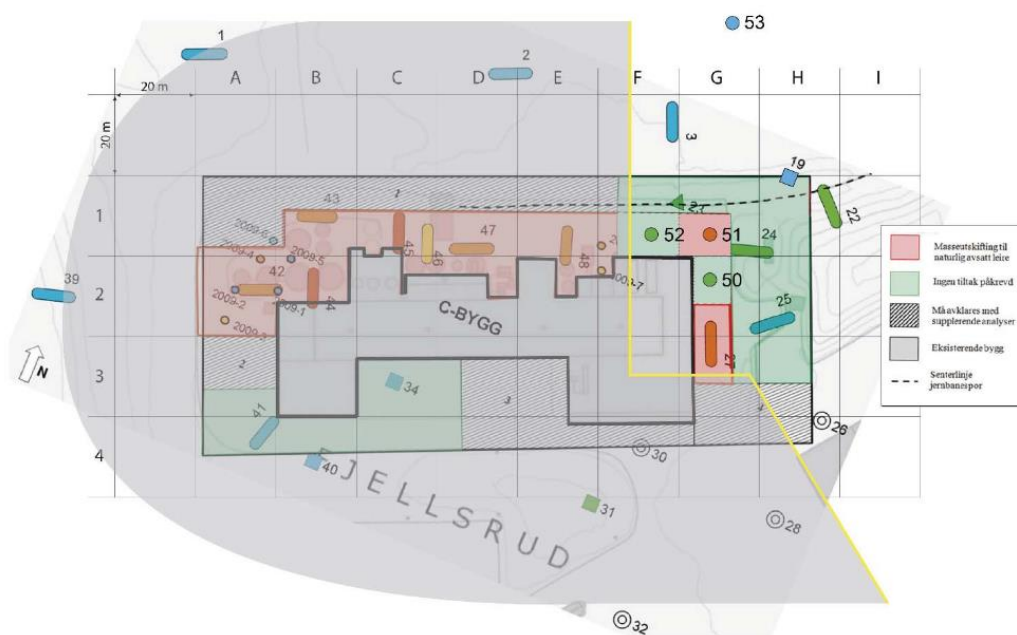
Figur 5 Masseutskifting og graveplan for området ved C-bygget.

Figur 5 viser en graveplan som omfatter alle tiltakspunktene bortsett fra punkt 18 og 29.

- Punkt 18. Etter omlegging av høyspentkabler må det tas supplerende prøver av toppjorden for å verifisere at balastpukk inneholdende kobber og nikkel i tilstandsklasse 4 er fjernet.
- Punkt 27. Området må masseutskiftes ned til 1 m for å fjerne oljeforbindelser i tilstandsklasse 4
- Punkt 29. Det må tas prøver av topplaget etter fjerning av asfalt og pukklag for å verifisere at oljeforbindelser i tilstandsklasse 4 er fjernet.
- Punkt 51. Etter evt. avgraving til opprinnelig leire, må det tas en verifiserende prøve for å avkrefte at det ikke ligger igjen rester av oljeforbindelser i tilstandsklasse 4 i grunnen.
- Ut over dette vil det være behov for å kontrollere grunnen under C-bygget etter at dette er revet.
