| Sammendrag for Icopal Vest | |
| <b>Adresse</b> | Fjellhamarveien 52, Fjellhamar, Lørenskog kommune. |

Formålet med dette studiet er å systematisere og sammenstille geo- og miljøtekniske grunnundersøkelser, for å kvalitetssjekke underlag og for å kunne gi en kostnadsvurdering på nødvendige grunnarbeider for videre utarbeidelse av tomt.

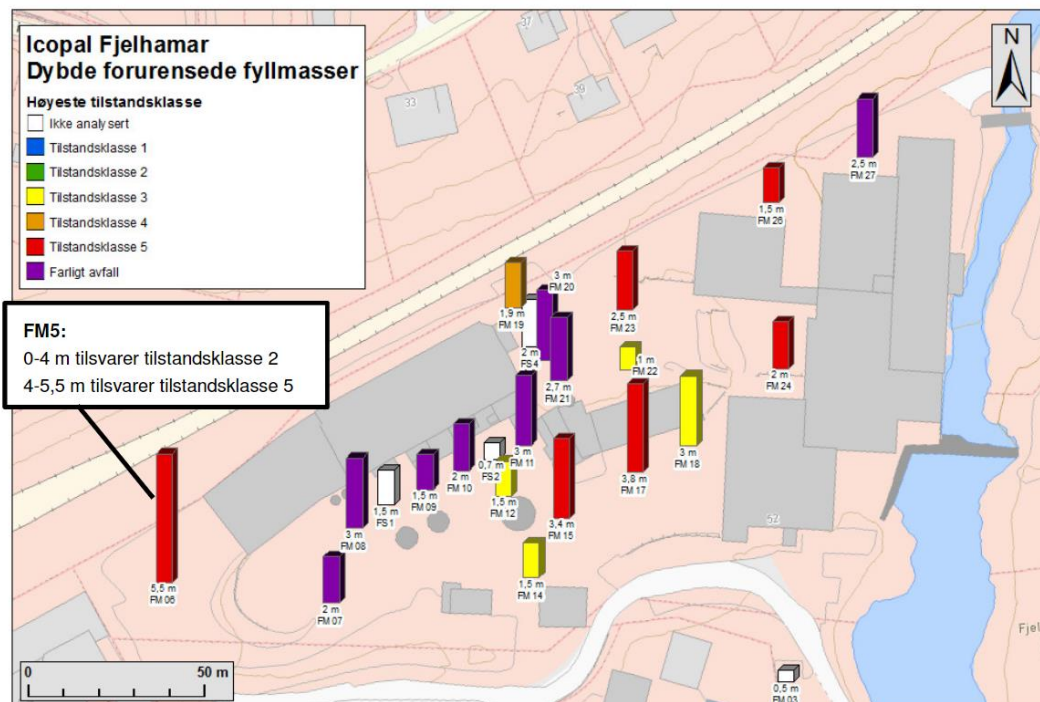
Figur 5 Kart som viser dybde av forurenset fyllmasselag registrert ved prøvetaking. Fargen på søylen tilsvarer tilstandsklassene. NB1: i noen punkter er forurensningen ikke avgrenset nedover. NB2: I de punkter der det ikke er påvist avfallsinfisert fyllmasse tilsvarer søylen dybde ned til blåleire.

Analyseresultatene for søndre del viser at flere prøver inneholder konsentrasjoner av stoffer som tilsvarer farlig avfall. Alle resultater som tilsvarer farlig avfall er fra fyllmasselag nærmest produksjonsbygningen. Det er også påvist tilstandsklasse 5 (og lavere) i fyllmassene.

Analyseresultatene for nordre del viser at flere prøver inneholder konsentrasjoner av stoffer som tilsvarer farlig avfall. Alle resultater som tilsvarer farlig avfall er fra fyllmasselag nærmest produksjonsbygningen, samt prøve fra punkt FM27, i nord-øst hjørne av eiendommen. Det er også påvist tilstandsklasse 5 (og lavere) i fyllmassene.

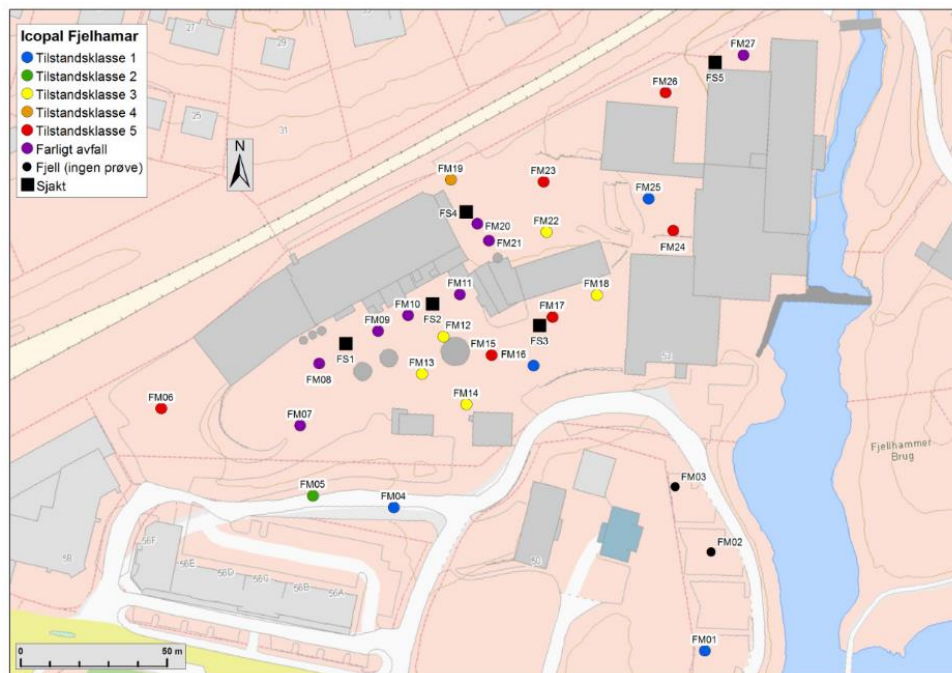
Figur 6 Oversiktskart som viser tilstandsklassifisering i de prøvetatte punktene.

Det er ikke påvist forurensning i prøve fra østre parkeringsplass (punkt FM1).

Fra vestre parkeringsplass (sør for industriområdet) er det påvist oljekomponenter tilsvarende tilstandsklasse 2 i begge prøvene fra FM5. Av de stoffer som det ikke finnes tilstandsklasse for er det ikke påvist noen stoffer i konsentrasjoner over norm.

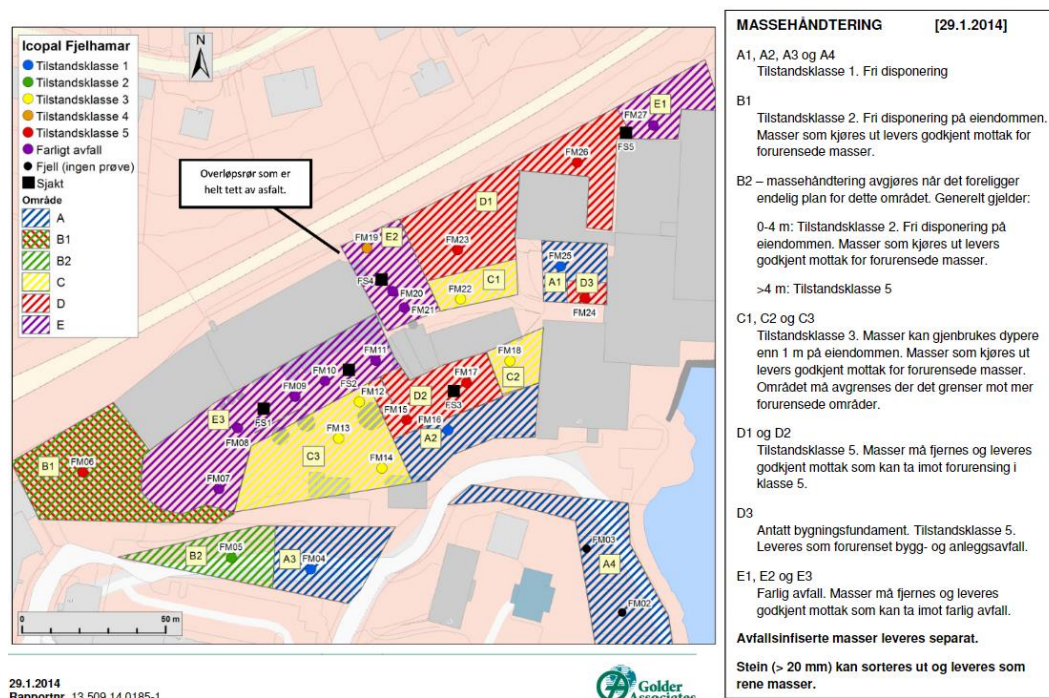
Figur 7 Massehåndteringsplan.

Dybde av forskjellige lag ble registrert ved prøvetaking. Figur 7 under viser registrert dybde av det lag der det er bekreftet forurensing.

Basert på de utførte undersøkelsene er det gjort mengdeberegninger mht påvist forurensing i de ulike områder på eiendommen som følger under. Dersom masser med påvist forurensing i tilstandsklasse 2 kan gjenbrukes vil kostnader med å håndtere forurensede masser vær ei størrelsesorden 10-12 mill eks mva. Da er ikke kostnader for ev tilbakefylling medtatt, da det antas at det vil være masseoverskudd på eiendommen.

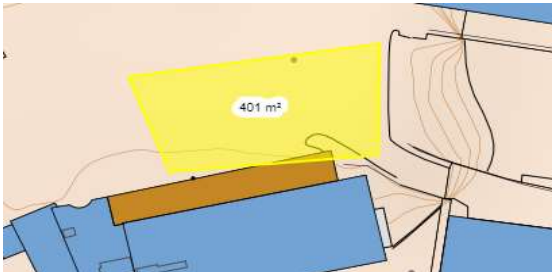
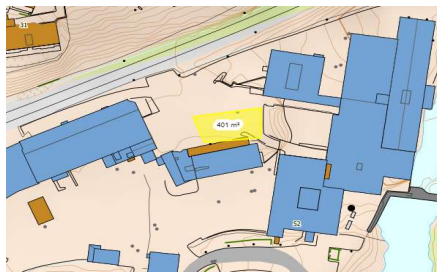
**C1**

"Det er avgrenset et område i syd-østre del av "øvre plass" (område **C1**), med masser i tilstandsklasse 3. Massene kan bli liggende hvis det fylles opp med 1 m masser (som oppfyller akseptkriteriene), eller gjenbrukes dypere enn 1 m på eiendommen, men hvis de kjøres ut så må de leveres mottak for forurensedemasser. "

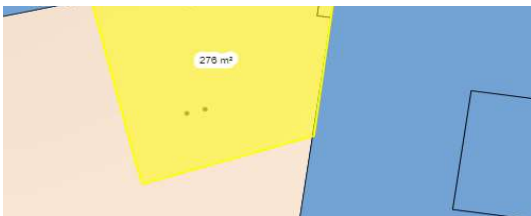
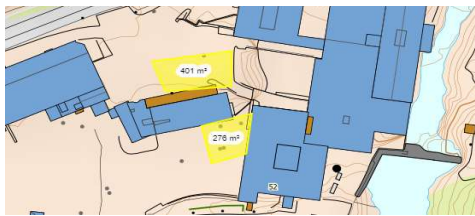
**C2**

"Lengst øst på 'gårdsplassen' (område **C2**) er det påvist konsentrasjoner tilsvarende tilstandsklasse 3 ifyllmasselaget. Massene kan bli liggende hvis det fylles opp med 1 m rene masser, eller gjenbrukes dypere enn 1 m på eiendommen, men hvis de kjøres ut så må de leveres mottak for forurensede masser."

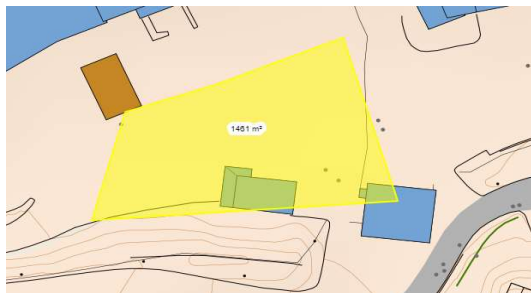
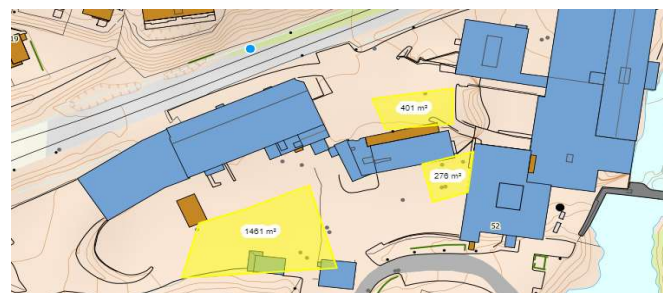
C3

"I fyllmassene i søndre del av 'nedre plass' (område C3) er det påvist forurensning tilsvarende tilstandsklasse 3. Massene kan bli liggende, eller gjenbrukes dypere enn 1 m på eiendommen, men hvis de kjøres ut må de leveres mottak for forurensede masser. Området må kartlegges ytterligere for å avgrense forurensingen. Topplaget (0-1 m) må enten skiftes mot masser som oppfyller akseptkriteriene, eller så må det fylles opp med 1 m masser. Avgrensning kan gjøres enten ved at det analyseres flere prøver fra dette området før tiltak, eller så kan denne kartleggingen utføres i forbindelse med utgraving av masser. "

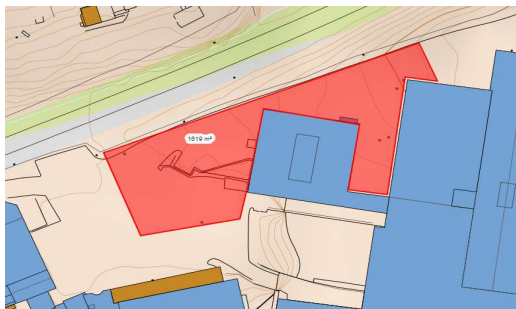
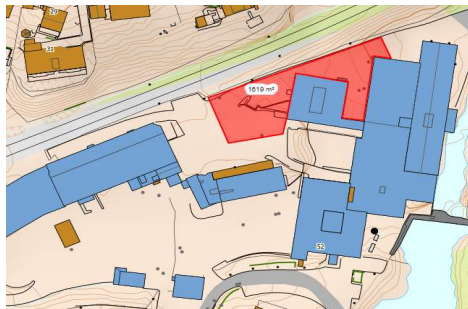
D1

"På østre del av "øvre plass" samt i skråning langs med nordre eiendomsgrense (område D1) er det påvist konsentrasjoner som tilsvarer tilstandsklasse 5. Massene må fjernes og leveres godkjent mottak. Forurensingen må avgrenses nedover i massene. "

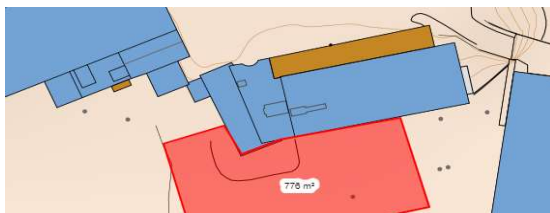
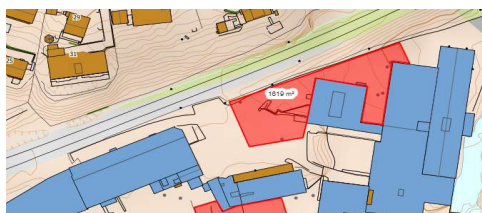
D2

"Tilstandsklasse 5. Masser må fjernes og leveres godkjent mottak som kan ta imot forurensning i klasse 5. "

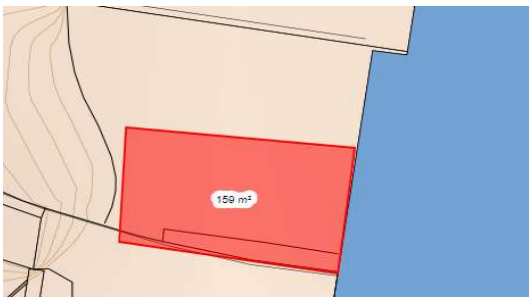
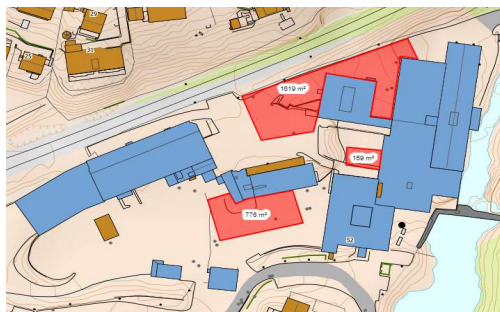
D3

"Antatt bygningsfundament. Tilstandsklasse 5. Leveres som forurenset bygg- og anleggsavfall. "

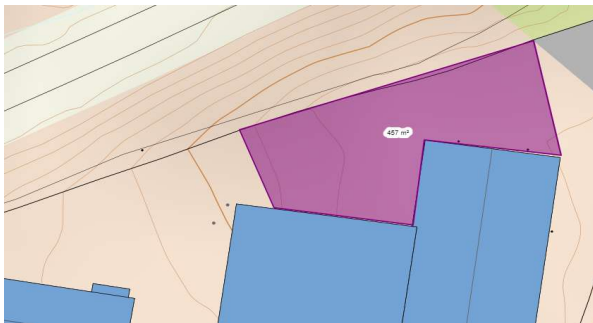
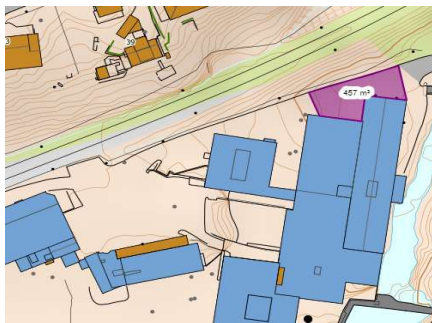
E1

"Farlig avfall. Masser må fjernes og leveres til godkjent mottak som kan ta imot farlig avfall. "

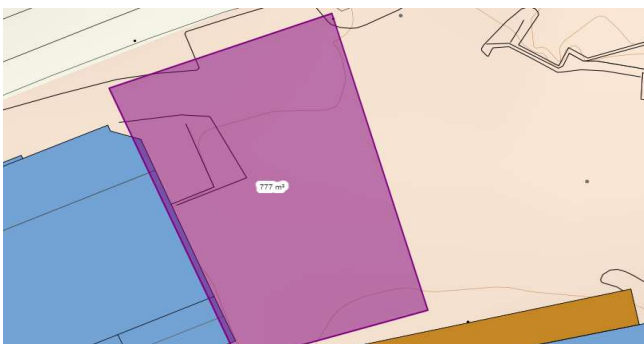
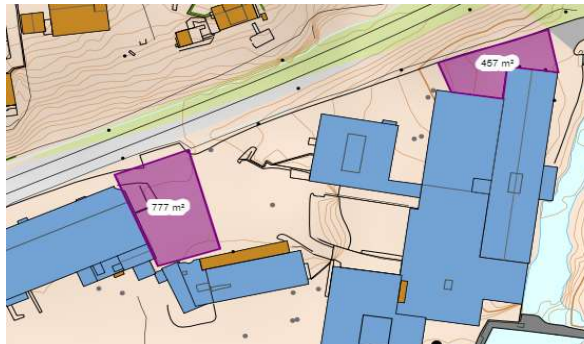
E2

"Farlig avfall. Masser må fjernes og leveres til godkjent mottak som kan ta imot farlig avfall. "

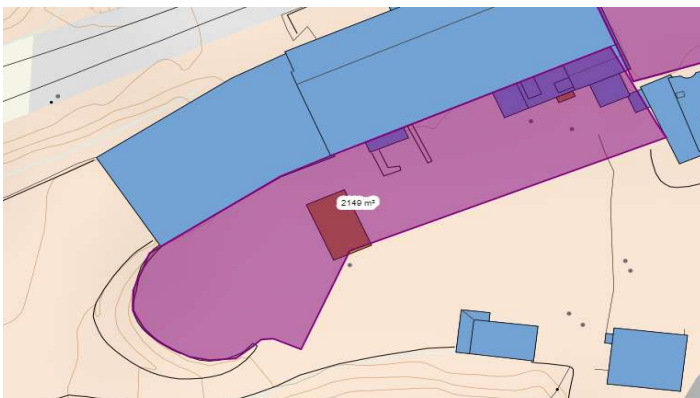
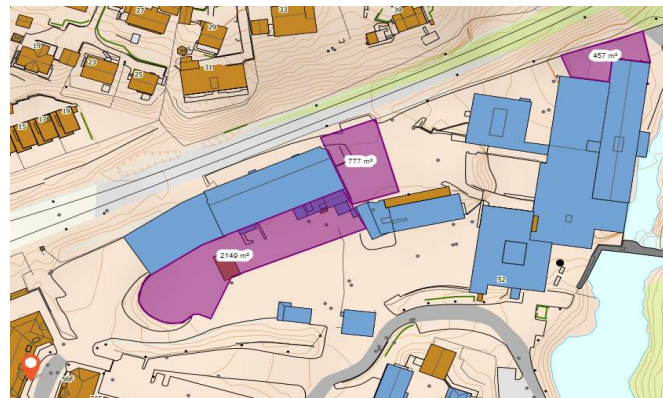
E3

"Farlig avfall. Masser må fjernes og leveres til godkjent mottak som kan ta imot farlig avfall."
