# Geoteknisk rapport

| <b>Prosjektnavn:</b> | | Geoteknisk vurdering Fjellhamar | | | |
| <b>Rapportnummer:</b> | | D0163284-RIG-R-02-00 | | | |

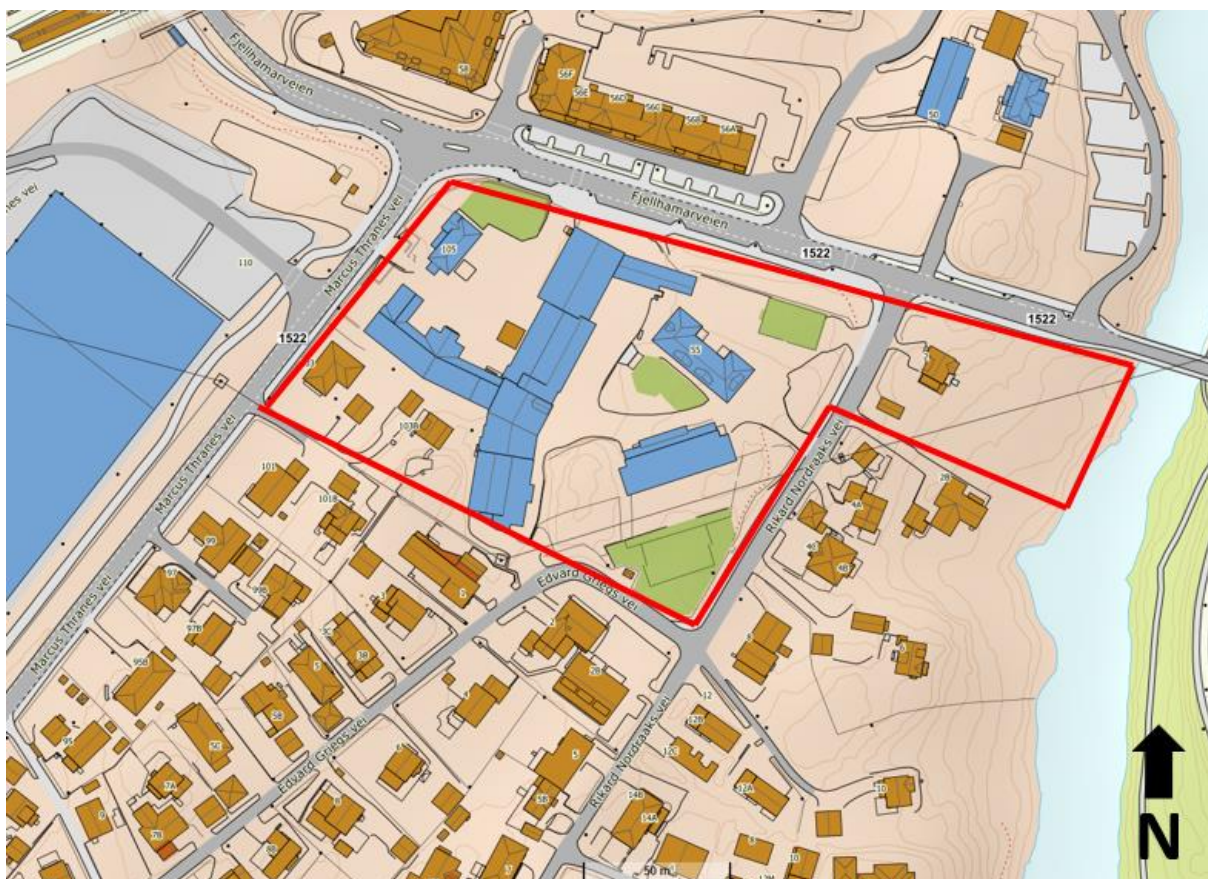
**Figur 4: Plassering av tiltaket.** Tiltaksområdet er markert med rød polygon. Kartutsnitt er hentet fra [www.norgeskart.no](http://www.norgeskart.no)

Deretter var AFRY Norway AS engasjert for å utføre stabilitetsvurdering av manglende deler av området visst i Figur 1: tomt gnr/bnr 107/637 og gnr/bnr 107/762 i Lørenskog kommune. Nevnte områdene er vist i Figur 4.

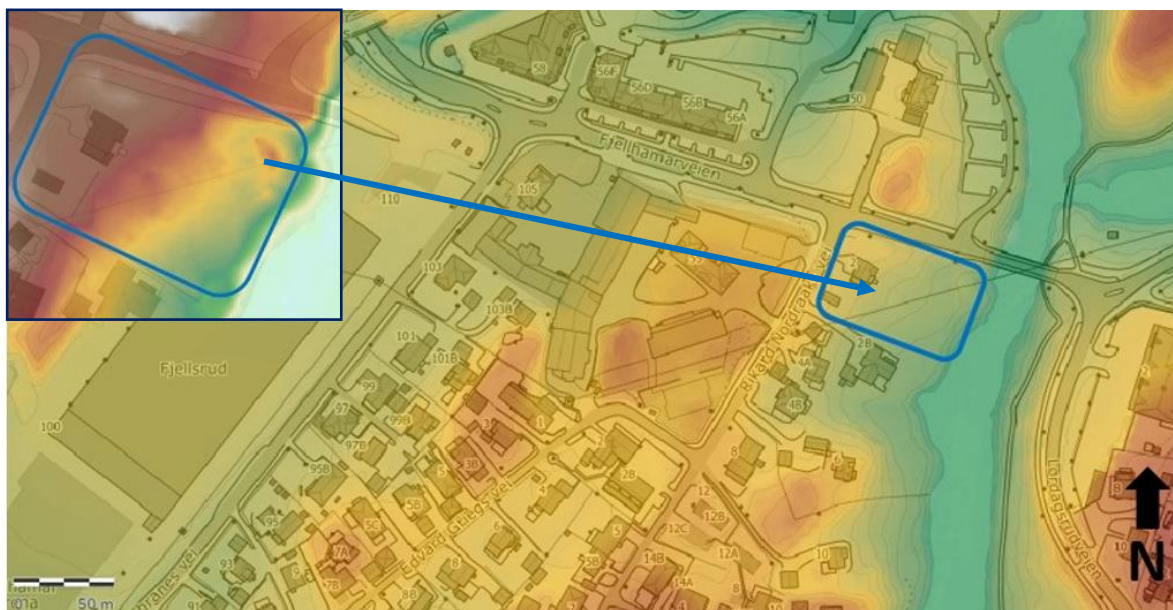
Tomten med enebolig (gnr/bnr 107/637) har variasjon på terreng fra ca. kote +159 til kote +152 (Figur 5). Terrengen stiger opp mot vest og mot nord, og faller ned mot øst.

**Figur 5: Terrenghøyde variasjon, planområdet er markert med blått rektangel. Kartutsnitt er hentet fra [www.hoydedata.no](http://www.hoydedata.no)**

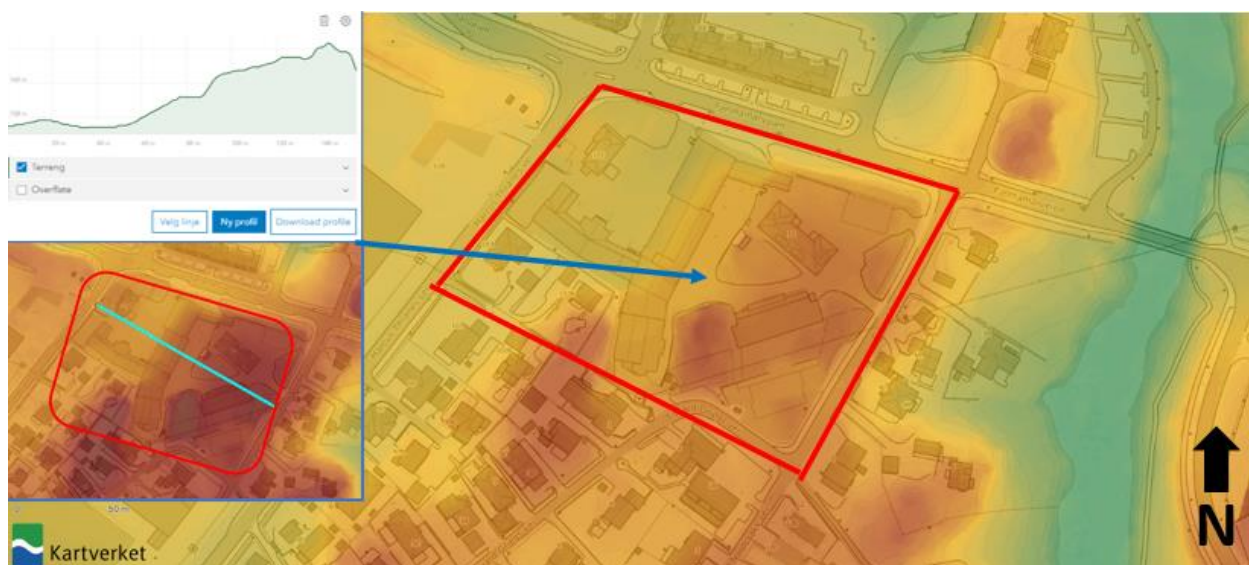
Tomten gnr/bnr 107/762 har variasjon på terreng fra ca. kote +158 til kote +163. Terrengstigningen er mot sør-øst med synlig opphøyning, som er vist i Figur 6.

**Figur 6: Terrenghøyde variasjon, planområdet er markert med rødt polygon. Kartutsnitt er hentet fra [www.hoydedata.no](http://www.hoydedata.no)**

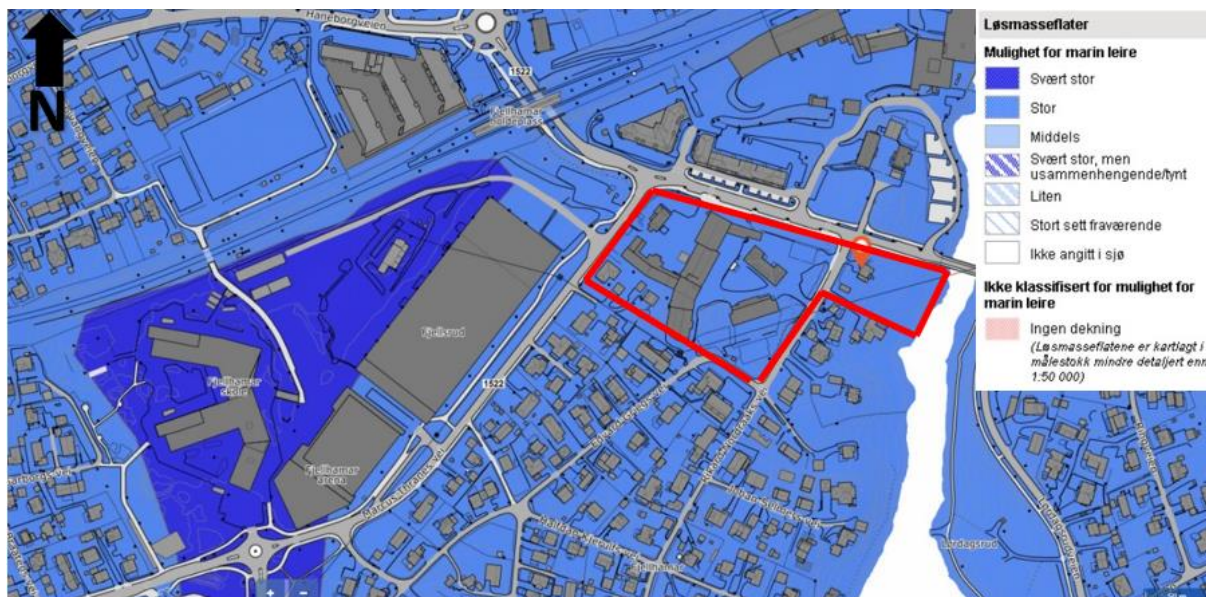
Tiltaket ligger i området, som er tidligere kartlagt som området med stor mulighet for av marin leire.

Figur 11: Utklipp av NGU kart over marin grense og mulighet for marin leire. Tiltaket er markert med rød polygon. Utklipp hentet fra [www.geo.ngu.no](http://www.geo.ngu.no).

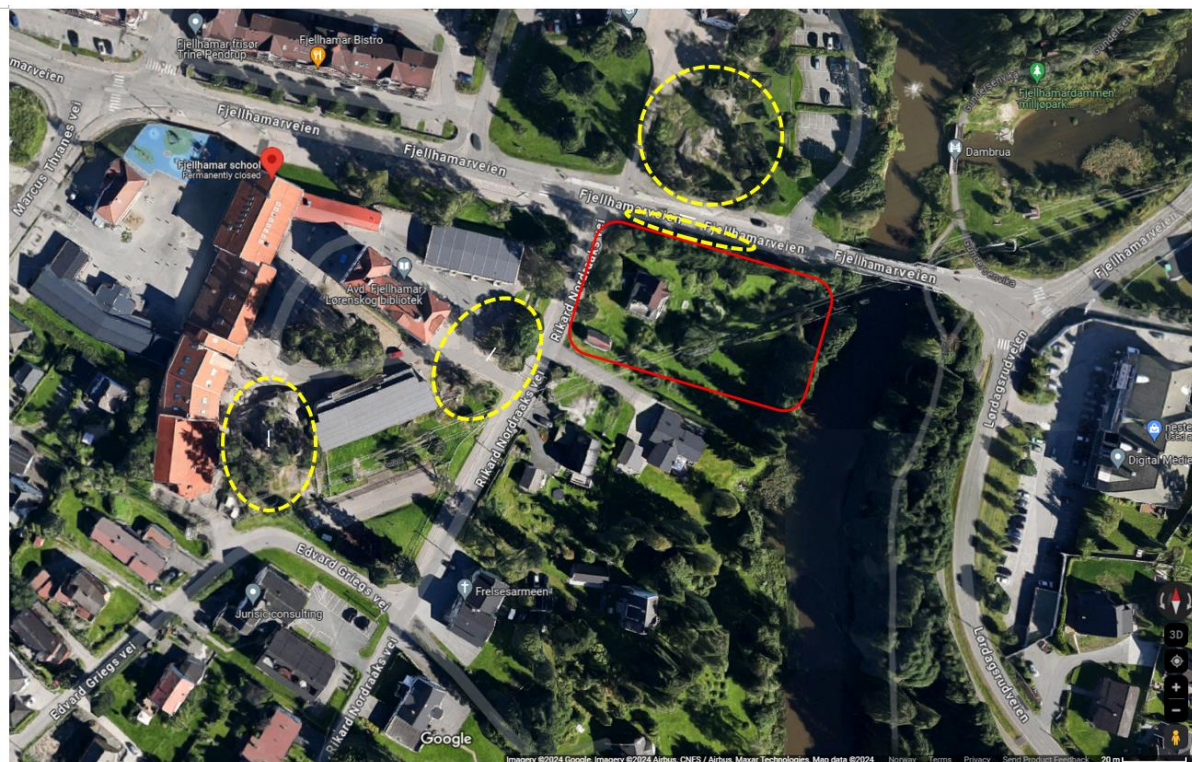
I tillegg til området er undersøkt ved hjelp av Google Maps tjeneste «Street view». Det var oppdaget flere steder med berg i dagen ved siden av tiltaket, som var bekreftet i løpet av fysisk befaring i april 2024.

**Figur 15: Utklipp fra Google maps. Tiltaket er markert med rødt rektangel. Mulige «berg i dagen» er markert med gul oval.**

Det finnes godt synlig berg i dagen langs Fjellhamarveien og på tomten gnr/bnr 107/762. Ut fra dette kan det konkluderes, at det er ikke sannsynlig at skred kan starte bakover kritiske skråninger.

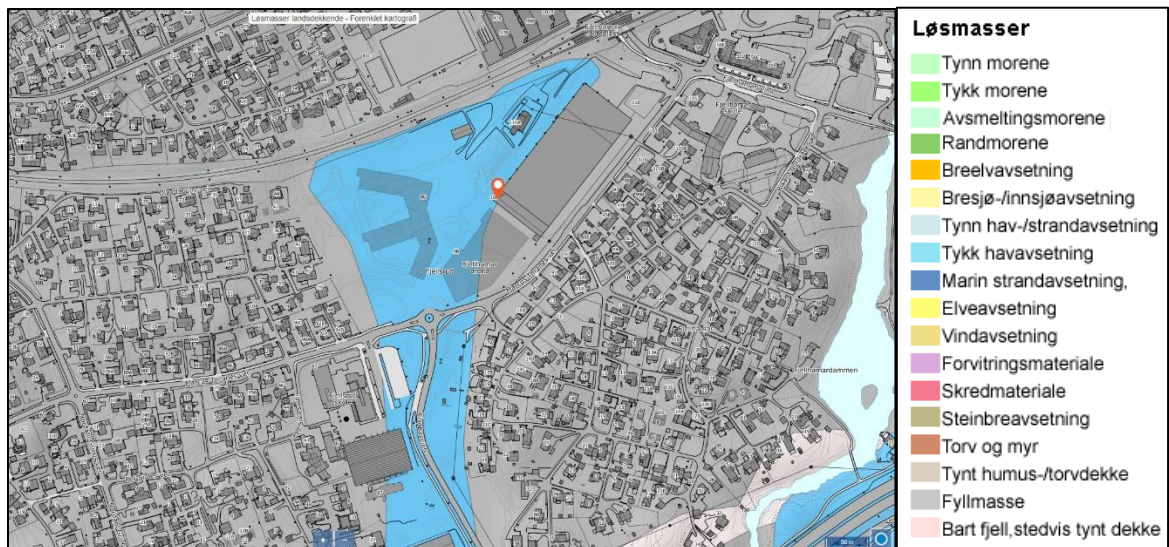
Figur 3: Kvartærgeologisk kart innhentet fra NGU løsmassedatabase.

Hav- og fjordavsetninger inneholder vanligvis leire og kvikkleire og kan forekomme i denne løsmassetypen. Beskrivelsen fyllmasser angir i de fleste tilfeller ikke hva øvre lag består av. Kun at området er utsatt for menneskelig aktivitet.

Det presiseres at kvartærgeologiske kart kun skal benyttes fra et overordnet perspektiv. Kartene er omtrentlige og representerer ikke hva som finnes i dybden. Kartene gir imidlertid en indikasjon på hva slags løsmasser en kan forvente å finne i øvre lag.

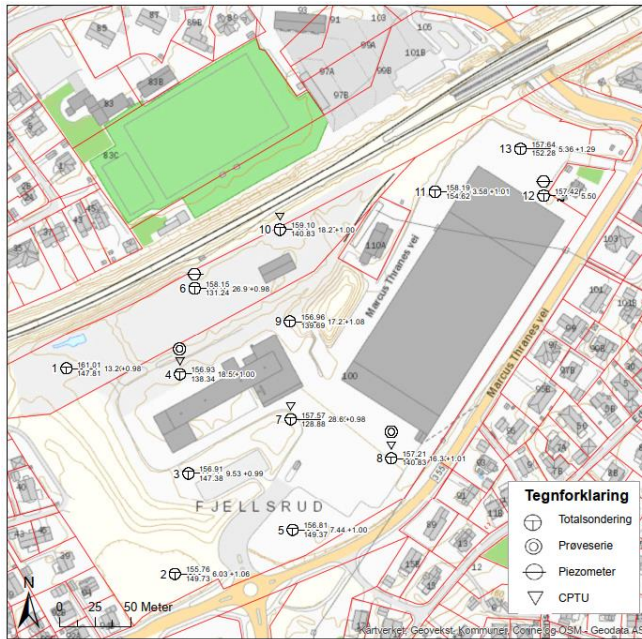
Golder Associates har foretatt geotekniske grunnundersøkelser på tomten i 2017, se borplan i **Figur 5**. Det ble utført 13 totalsonderinger, 4 stk. CPTu-sonderinger og tatt opp 2 stk. prøveserier. Det ble i tillegg satt ned 3 stk. poretrykksmålere.

Figur 5: Utførte boringer i 2017 i regi av Golder.

Undersøkelsene viser at det er varierende dybde til fjell; fra 28,7 m i sentrum (BH7) av eiendommen til 3,6 m i nordvestre ende av eiendommen (BH11). Det er påvist kvikkleire i to av punktene (BH4 og BH8). I tillegg indikerer totalsonderingene 1, 6, 7, 9 og 10 bløt og sensitiv leire/kvikkleire.

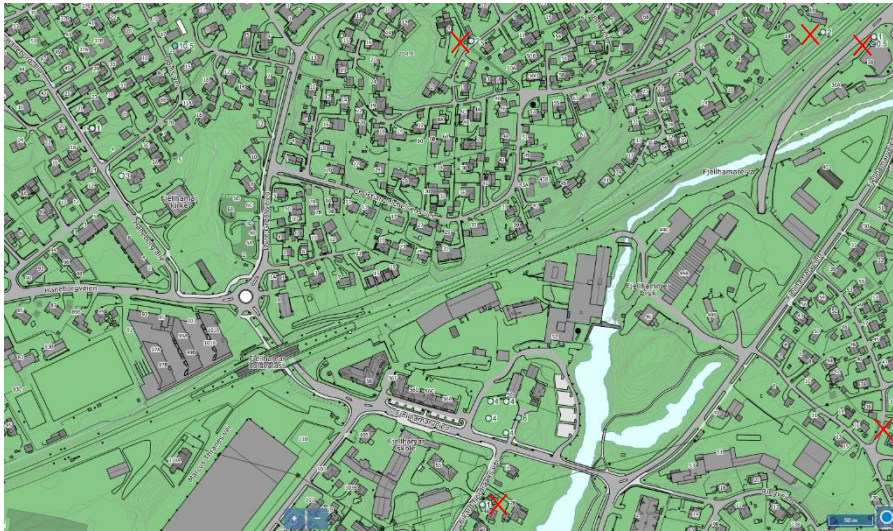
Det er kartlagt tynt løsmassedekke (under 2,0 m) ved grunnvannsborehull i flere områder i nord og sørøst/sør for tomten ut fra løsmassekart, se **Figur 4**.

**Figur 4:** Dybde til fjell ved grunnvannsborehull (NGU løsmassekart). Brønner med dybde til fjell under 2 m er markert med rødt kryss.
